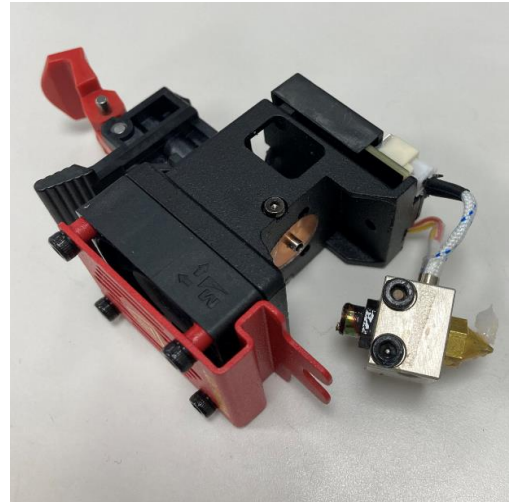
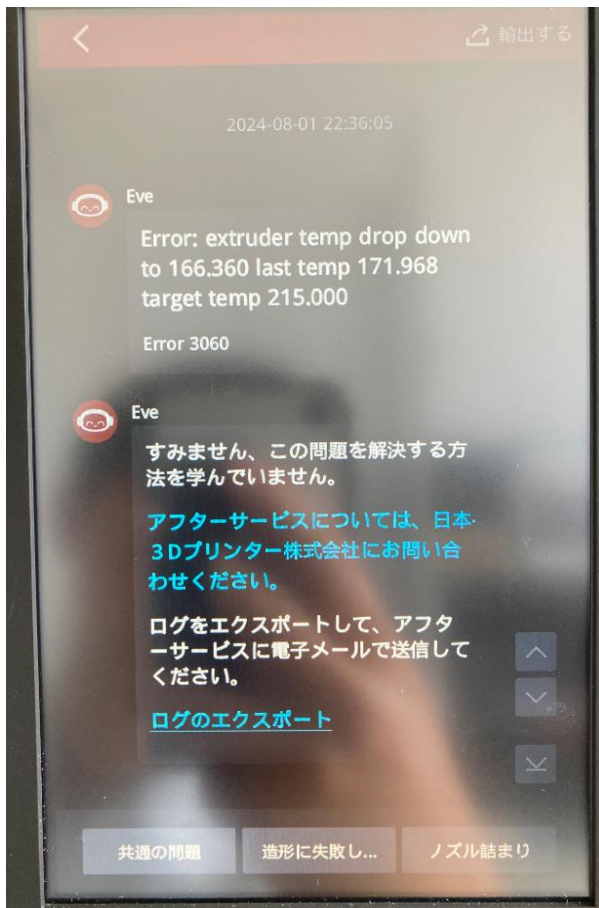
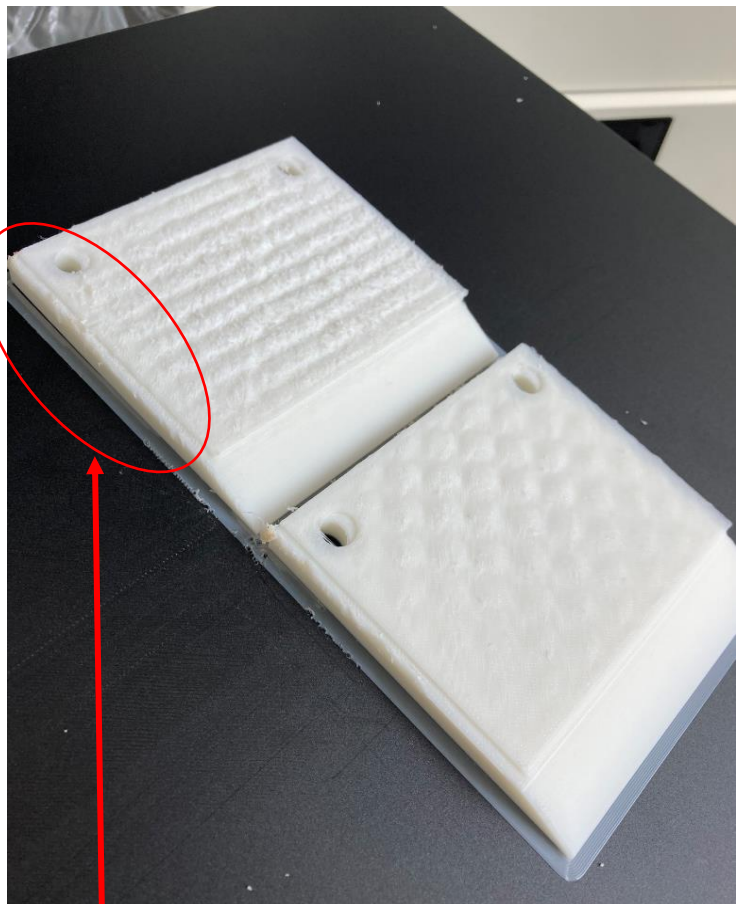
1回目造形

・ Error3060

浮きは確認できたがヒーターが破損。
作製途中で高さがXY方向にズレあり

浮きあり。

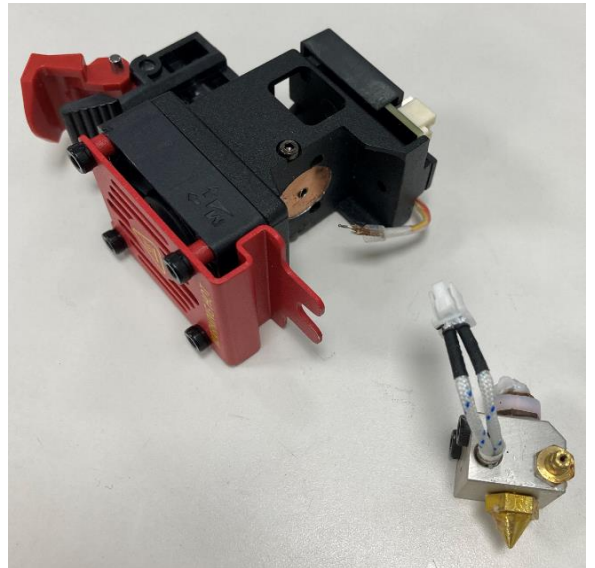
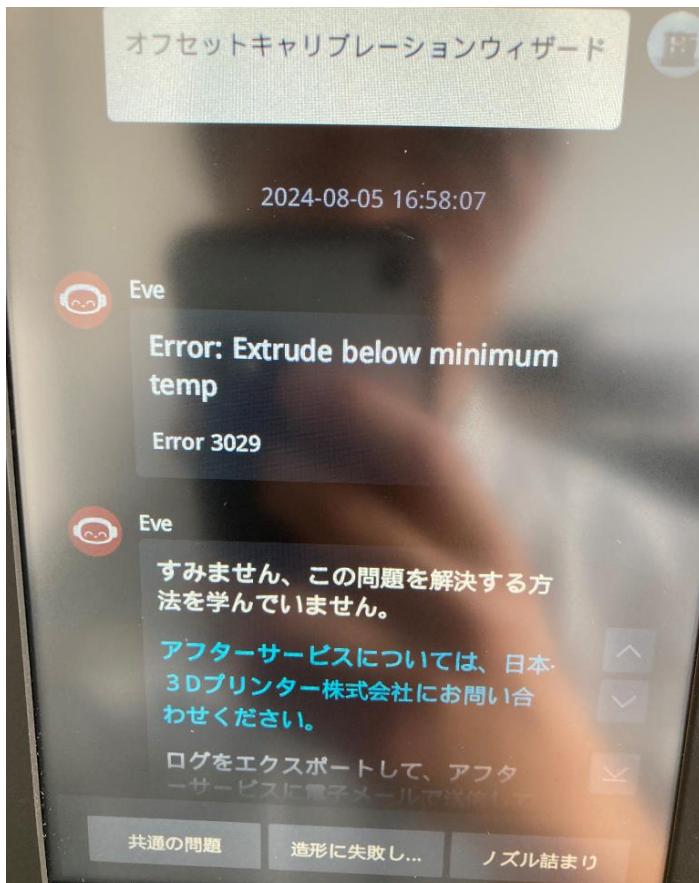
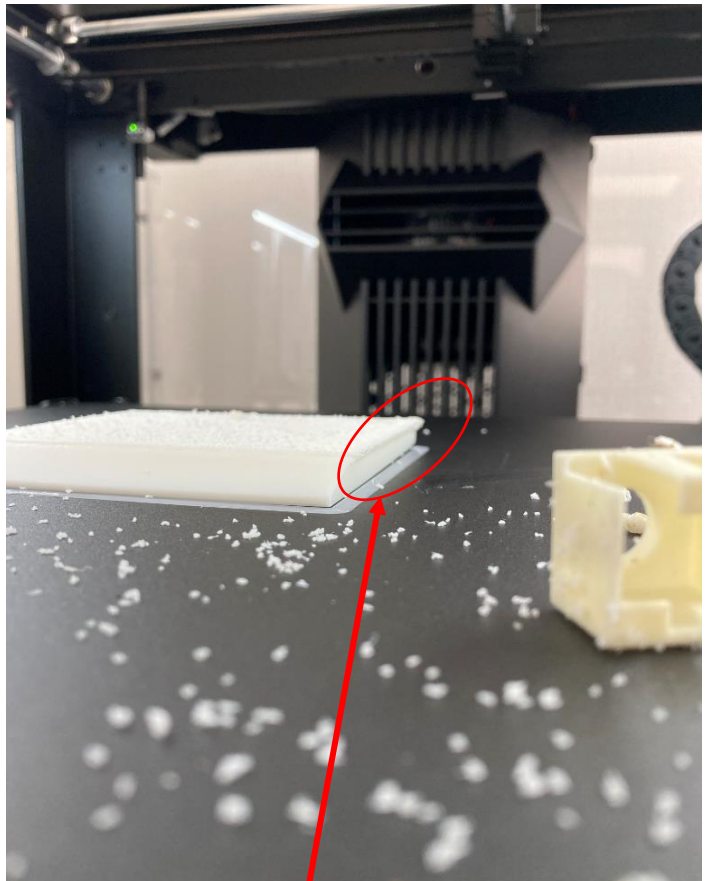
2回目造形

・ Error3029

浮きは確認できたがヒーターが破損。
作製途中で高さがXY方向にズレあり

浮きあり。
