左エクストルーダー基盤、高さ調整ユニット交換後、  
オフセットキャリブレーションの 1～4 を実施、5 のキューブ成形後の画像です。  
赤色ノズルの動きがおかしい（狙ったノズル位置に動いていない？）

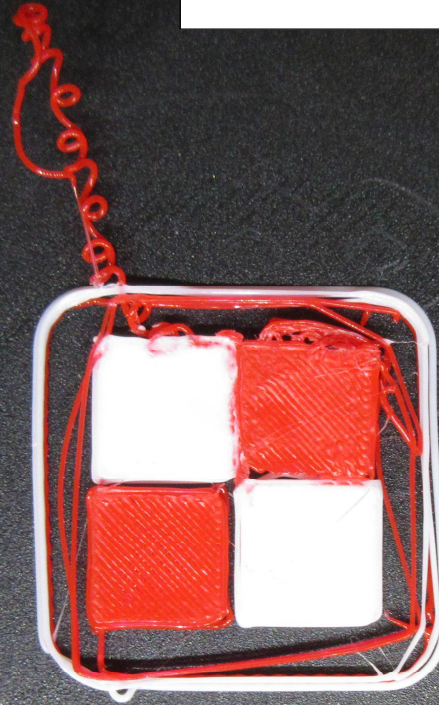
↓設備正面扉側

白 PLA : 左ノズル、赤 PLA : 右ノズルに設定
